# 건축물 석면 지도

[ 전주우편편집중국 ]

전북 완주군 봉동읍 둔산3로 102

푸른 환경 연구 소 (주)

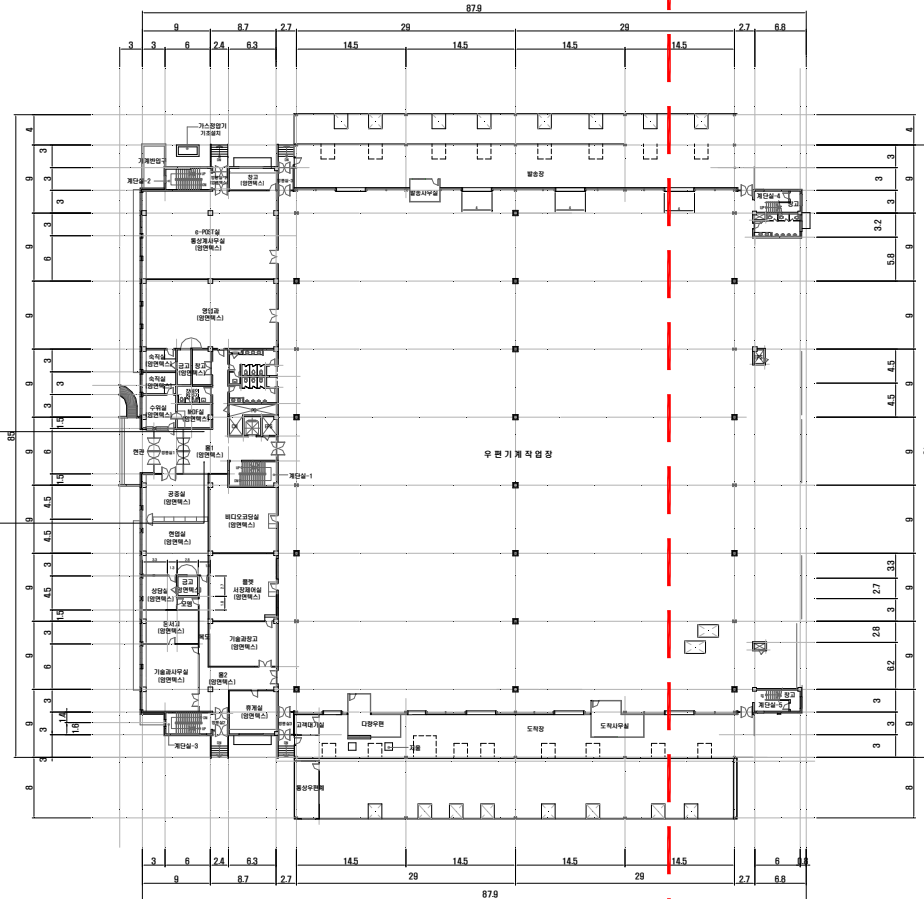
### 1층 평면도

·건 물 명 : 전주우편편집중국  
[A구역]  
·건축물 소재지 : 전북 완주군 봉동읍  
둔산3로 102  
·도 면 번 호 : 2  
·석면 조사 기관 : 푸른환경 연구소(주)  
·석면 분석 기관 : 푸른환경 연구소(주)  
·조사일자 : 2013.05.  
·출 구 분 : 1층

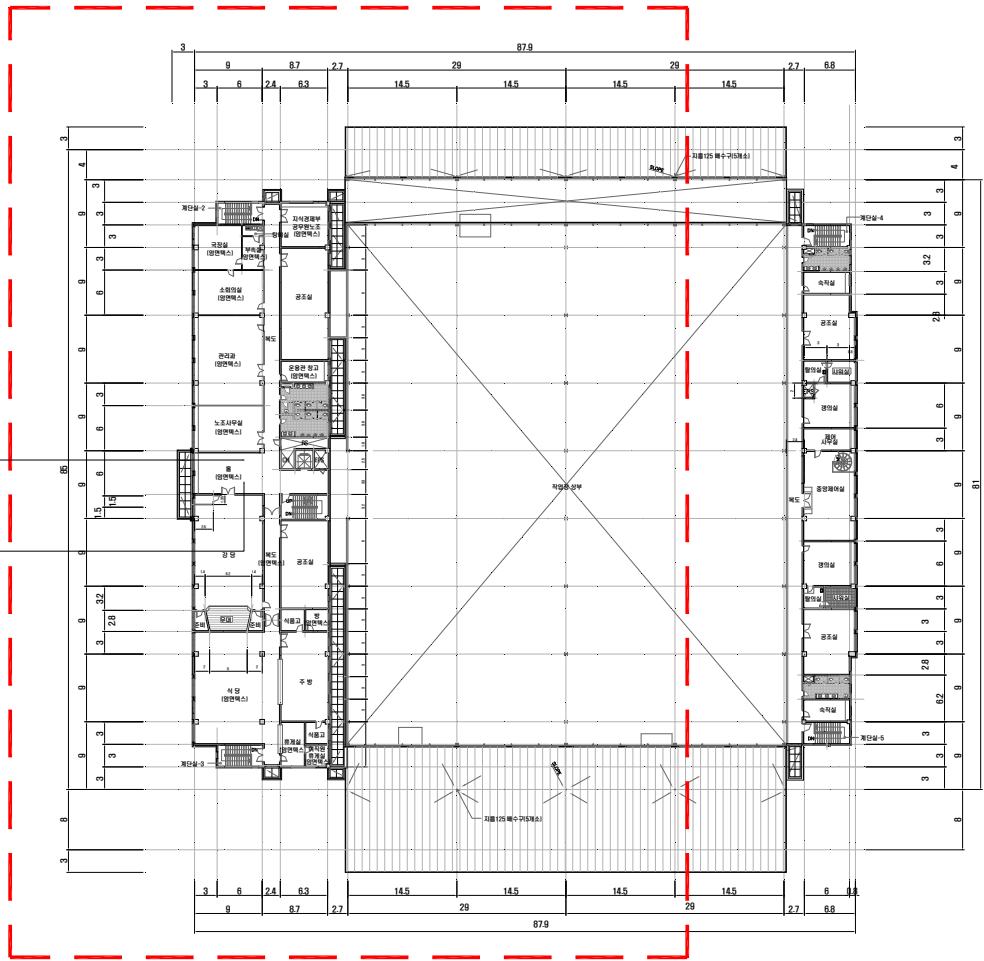
## 2층 평면도

- 건 물 명 : 전주우면편집중국 (A구역)  
·건축물 소재지 : 전북 완주군 봉동읍 둔산3로 102  
·도 면 번 호 : 3  
·식면 조사 기관 : 푸른환경 연구소(주)  
·식면 분석 기관 : 푸른환경 연구소(주)  
·조사일자 : 2013.05.31  
·층 구 분 : 2층

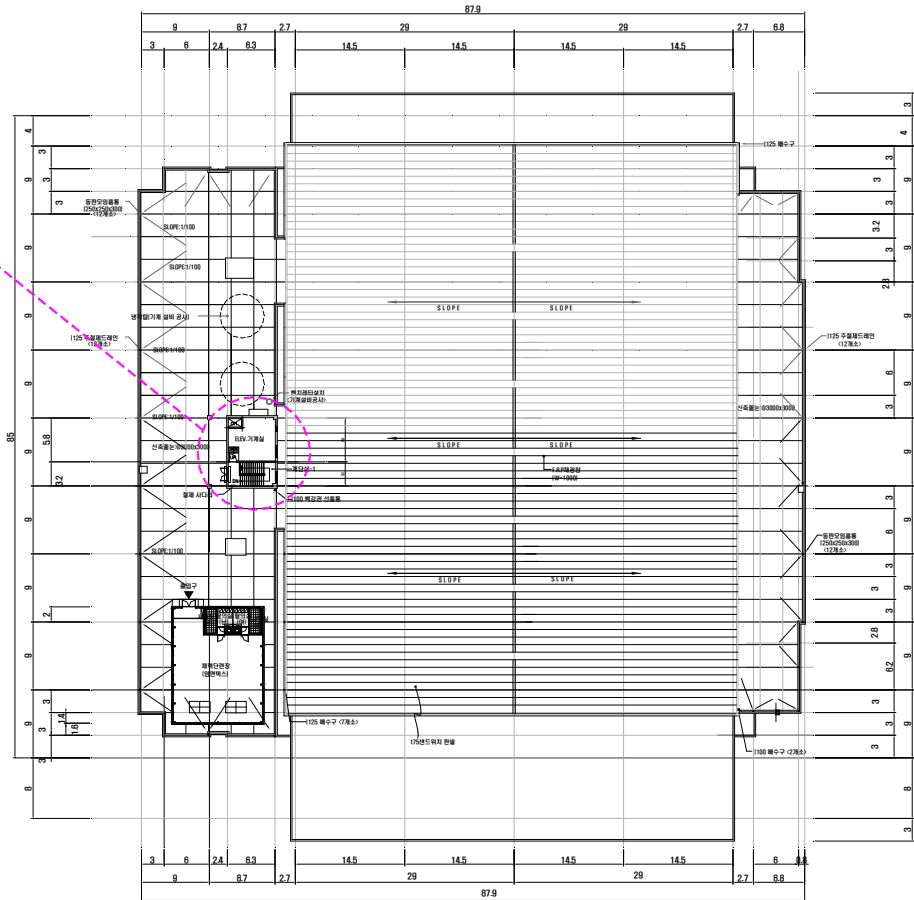
옥상층 평면도

우편-12  
천장  
텍스 (6%)

| 시료 번호 | 시료 채취 위치 | 건축 자재 | 동일 물질 구역 | 면적(m <sup>2</sup> ), 부피(m <sup>3</sup> ), 길이(m) | 석면 종류 | 석면 함유량(%) | 위해성 평가 점수 | 위해성 등급 | 관리 방안 |
|---|---|---|---|---|---|---|---|---|---|
| 우편-12 | 옥상층 물탱크실 천장 | 텍스 | 옥상층 물탱크실 천장 | (8.9X9.2) = 81.88 (m <sup>2</sup> ) | 백석면 | 6 | 5 | 낮음 | · 비산성과 손상이 동시에 있는 경우 손상에 대한 보수<br>· 석면함유 건축자재 또는 설비에 대한 지속적인 유지관리<br>· 석면함유 건축자재 또는 설비가 손상되었을 경우 즉시 보수<br>· 석면함유 건축자재를 인위적으로 손상시키지 않도록 함<br>· 건축물 유지보수 공사 시 석면함유 설비 또는 자재가 훼손되어 석면이 비산되지 않도록 작업수행 |

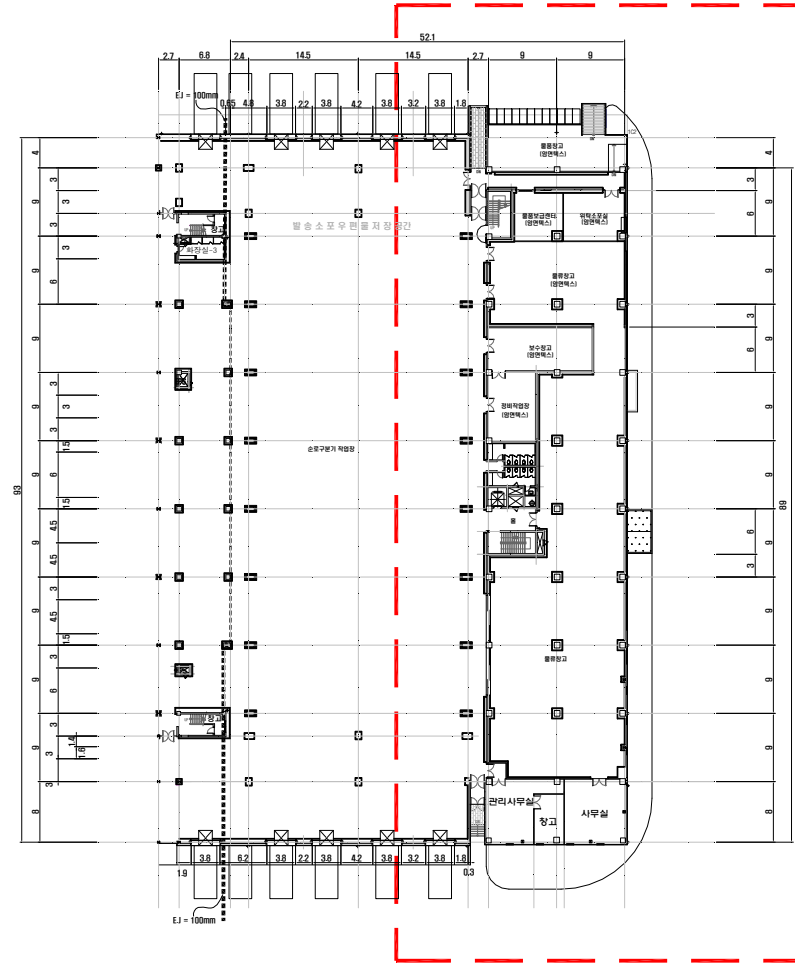
## 1층 평면도

| 시료 번호 | 시료 채취 위치 | 건축 자재 | 동일 물질 구역 | 면적(m <sup>2</sup> ), 부피(m <sup>3</sup> ), 길이(m)<br>· 석면 함유 건축 자재 없음 · | 석면 종류 | 석면 함유량(%) | 위해성 평가 점수 | 위해성 등급 | 관리 방안 |

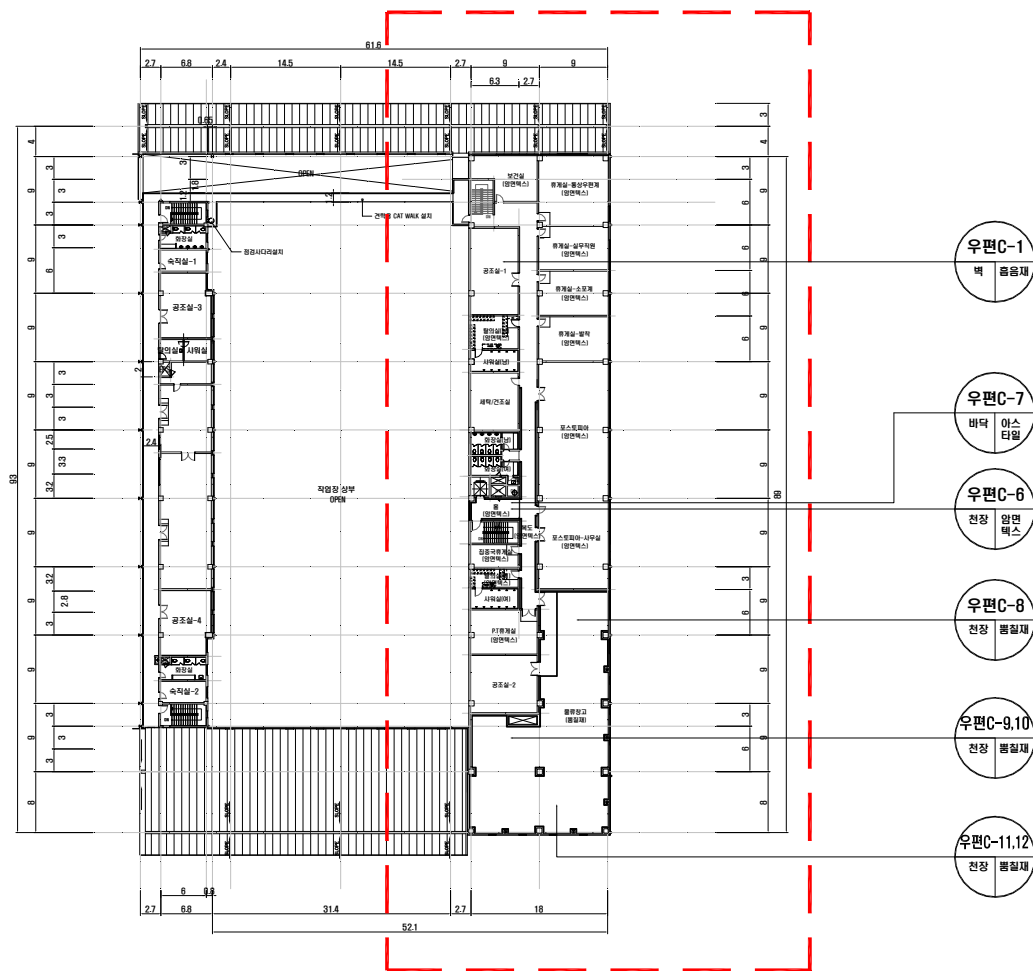
## 2층 평면도

\*건 물 명 : 전주우편편집중국 (C구역)

\*층 구분: 2층
